# 江苏省 无锡市 胡埭 35kV 变电站

## 2#主变有载调压开关 测试报告

检测日期 2016年4月13日

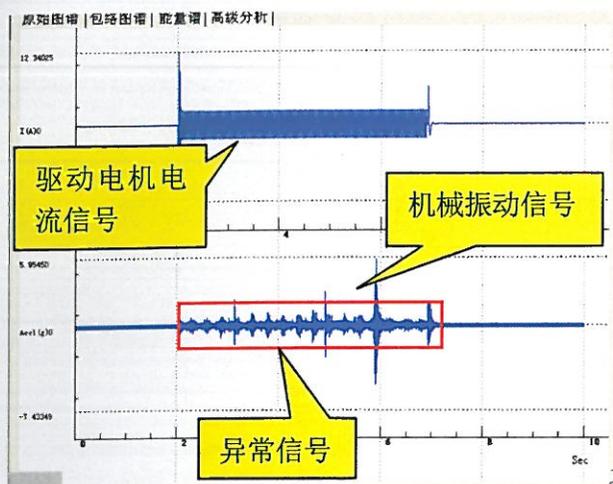
(3 升 4)电流与振动信号关系图谱

2) 对振动信号原始数据曲线进行分析。在 3 升 4、4 降 3、3 降 2 和 2 升 3 的 4 次 OLTC 动作过程中，振动信号均发现有规律振荡曲线，存在机构润滑不足或卡涩现象，需将原始数据转成包络曲线进一步分析。

- 有载调压开关的驱动机构存在明显的润滑不足或卡涩，建议及时润滑驱动机构，更换磨损部件；
- 有载调压开关在 4 降 3、3 降 2 两个档位时，存在切换不同步（切换过晚）情况，建议重新组装控制箱输出处的联轴器，确保开关切换正常。

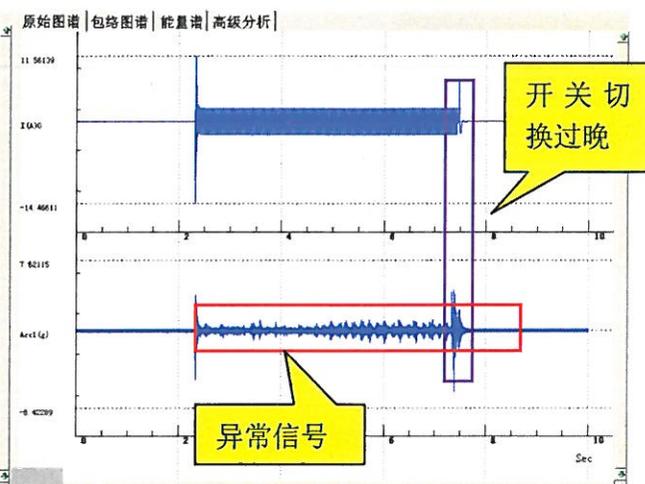
(4 降 3)电流与振动信号关系图谱

3) 对驱动电机电流与振动信号原始数据进行比较分析。在 4 降 3、3 降 2 过程中，当 OLTC 的驱动电机电流信号已产生制动时，分接开关才开始切换动作，存在开关切换过晚情况，需将原始数据转成包络曲线进一步分析。

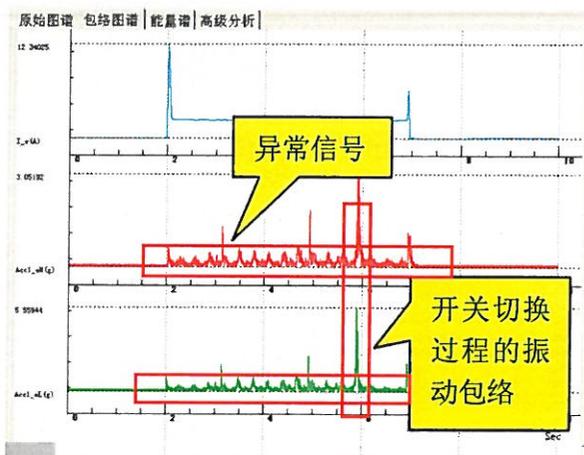
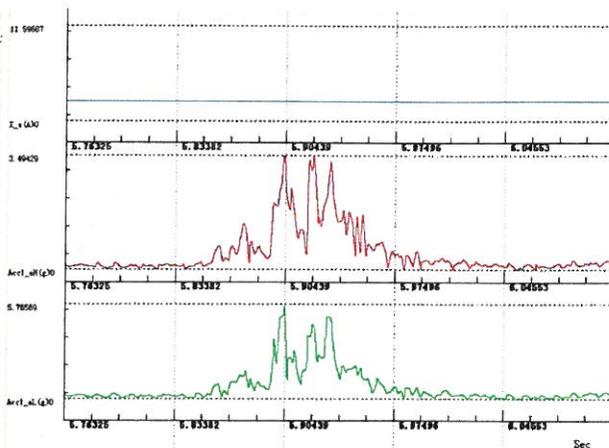
(3 升 4) 电流及振动信号包络图谱

1) 对驱动电机电流包络曲线进行分析。驱动电机电流包络起始涌流最大值约为 11.5~12.3A 之间, 电流稳定阶段电流数值在 2.3~2.4A 左右, 且未发现有异常信号。此有载调压开关在动作过程中驱动电机电流符合正常情况。

2) 对机械振动信号包络曲线进行分析。机械振动信号包络波形在升档和降档所有时间段均出现了有规律的包络小波振荡曲线, 包络小波幅值约为 0.5g, 分析判断该有载分接开关的驱动机构存在明显的润滑不足或卡涩情况。

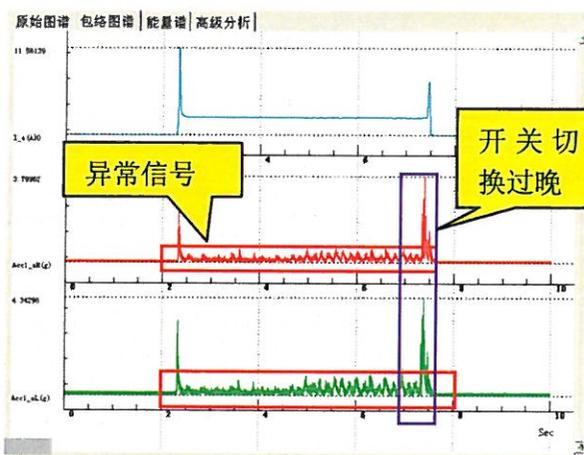
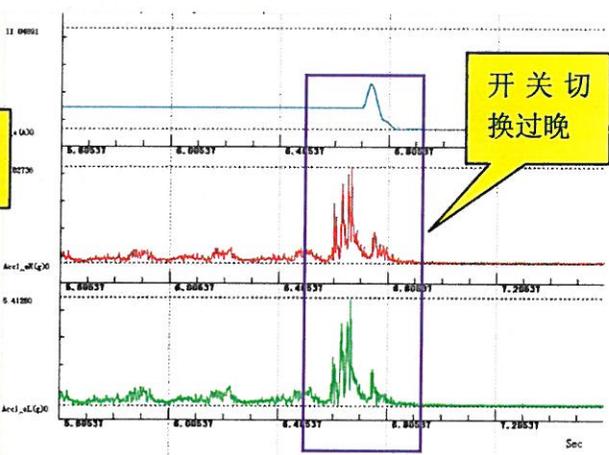
(4 降 3) 电流及振动信号包络图谱

3) 对振动信号结合驱动电机电流信号包络曲线进行分析。当 4 降 3 档时, OLTC 的驱动电机的制动时间过程为 6.60537s~6.72537s, 而 OLTC 的开关切换时间过程为 6.46537s~6.802537s, 对比发现 OLTC 仍在进行开关的切换而驱动电机已开始制动, 存在开关切换过晚情况;

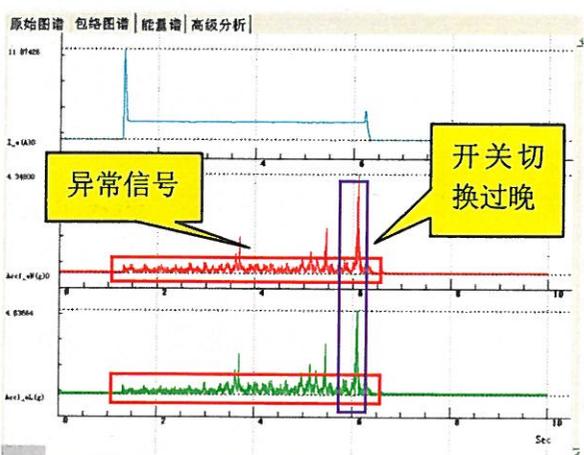
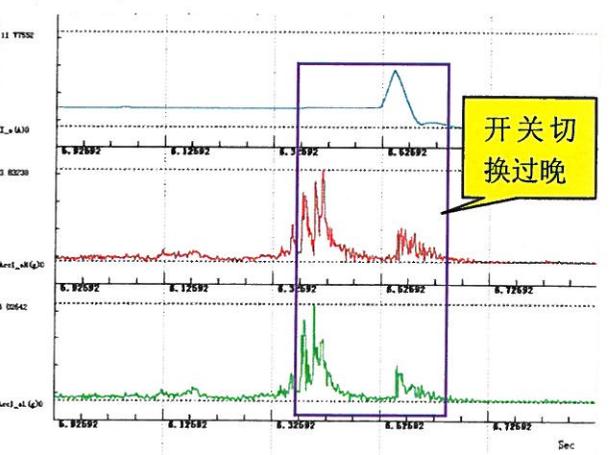
(3 降 2) 电流及振动信号包络图谱

4) 对振动信号结合驱动电机电流信号包络曲线进行分析。当 3 降 2 档时, OLTC 的驱动电机的制动时间过程为 6.47592s~6.62592s, 而 OLTC 的开关切换时间过程为 6.37592s~6.52592s, 对比发现 OLTC 仍在进行开关的切换而驱动电机已开始制动, 存在开关切换过晚情况。

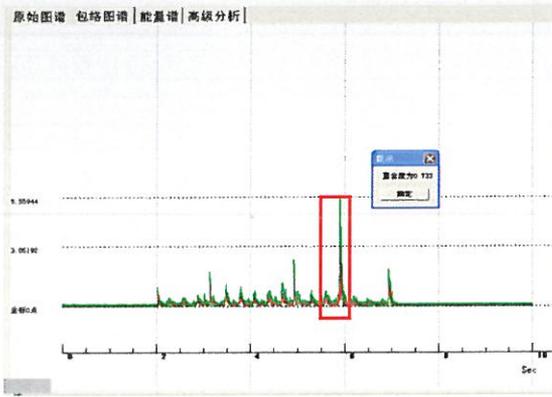
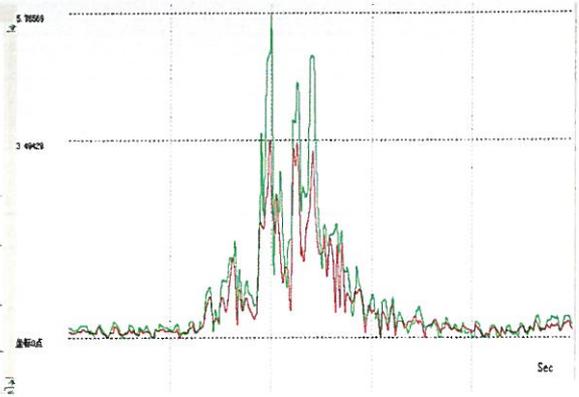
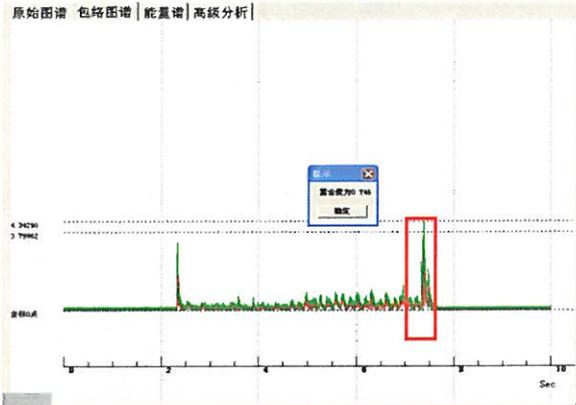
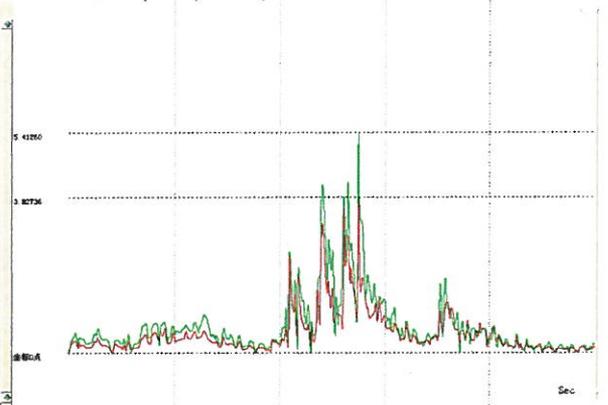
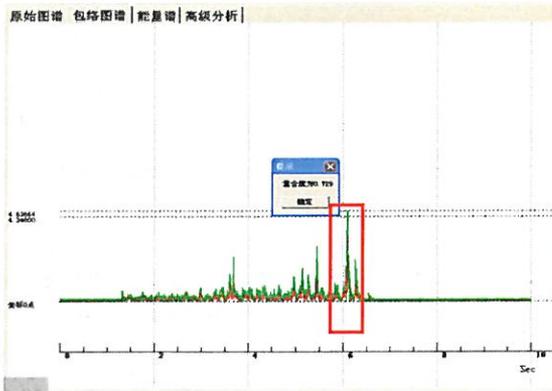
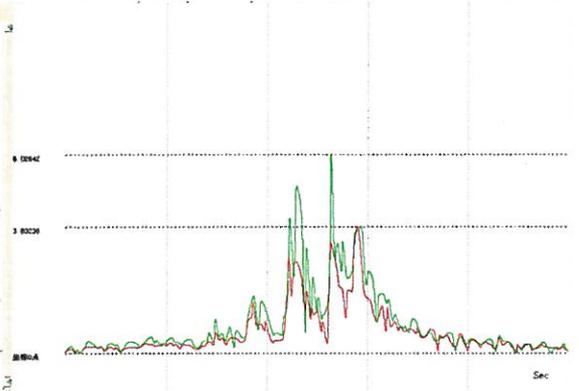
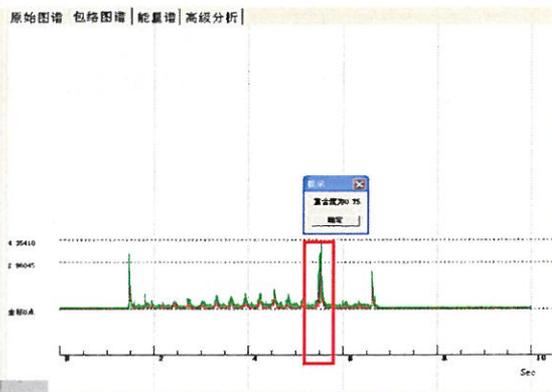
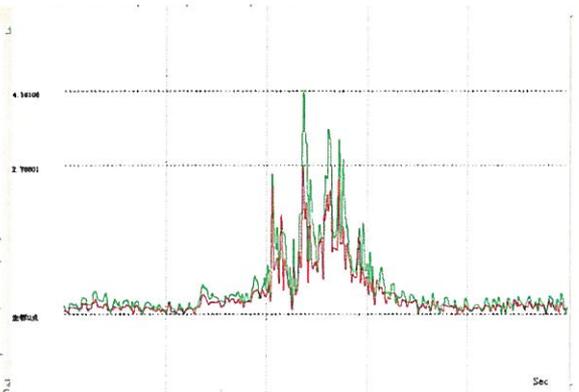
分析：高低频分量各个脉冲明显且叠加重合度很好，重合度数值均大于 0.7，符合有载调压开关正常动作情况。

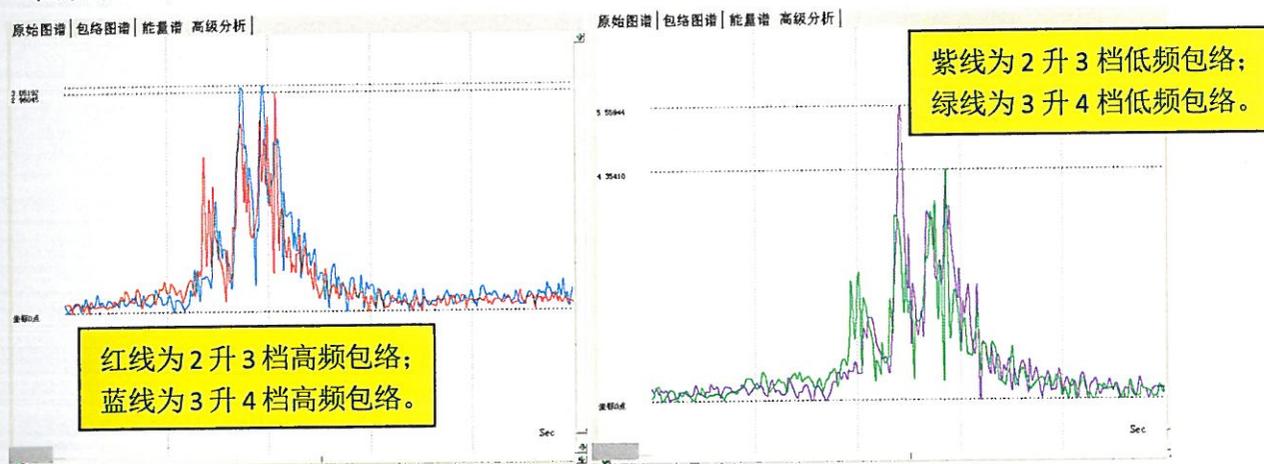
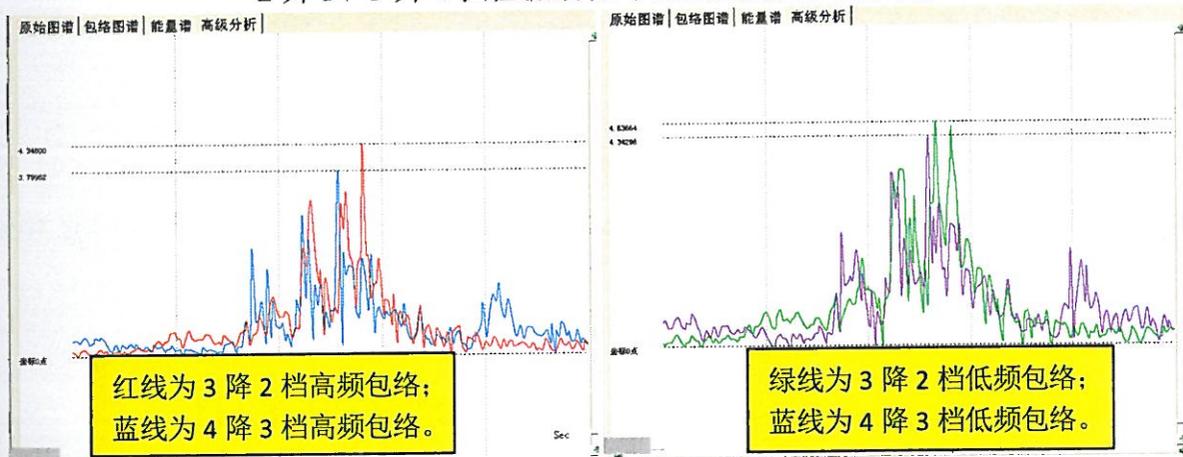
分析：高、低频包络信号在时域上基本对称，切换档位趋势基本一致，符合 OLTC 正常动作过程。

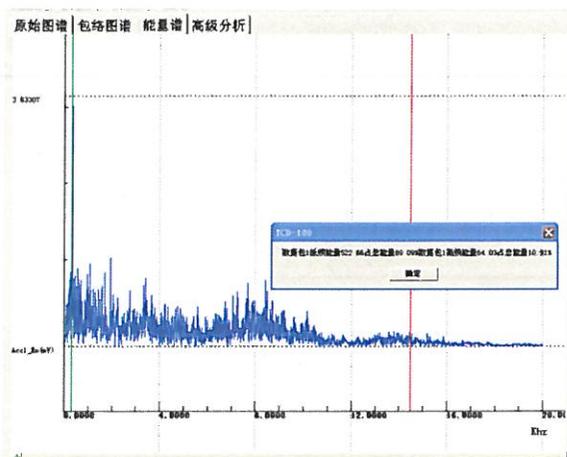
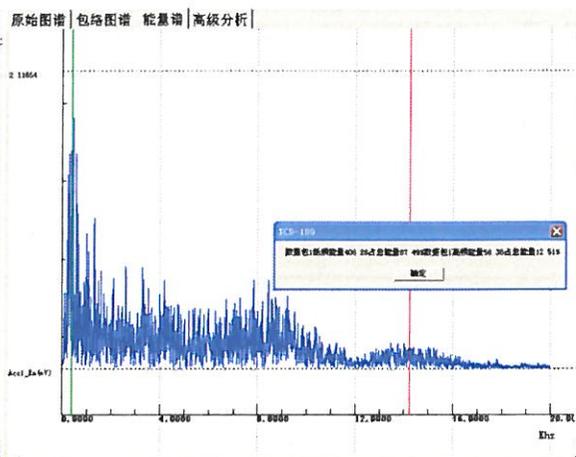
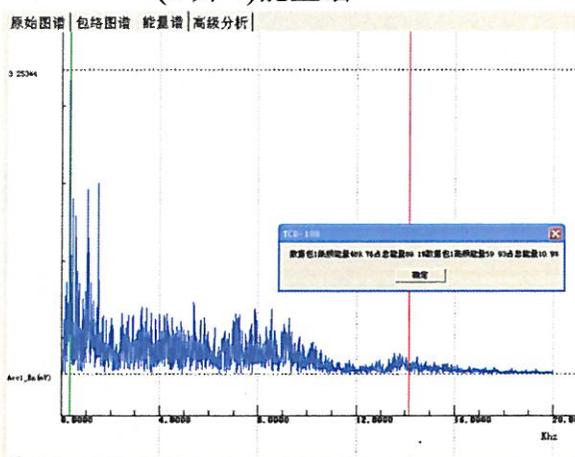
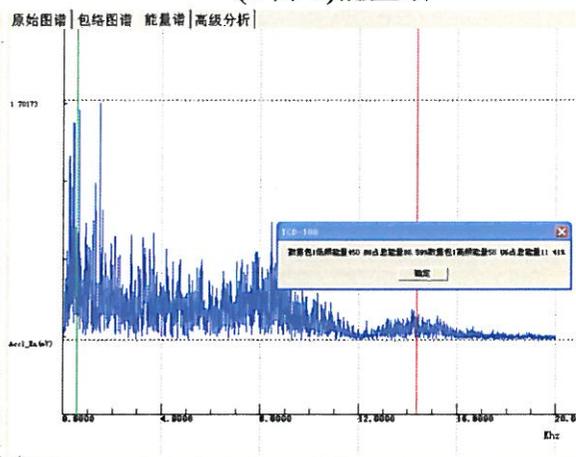
分析：能量谱整个频段主要集中在低频段，高频能量所占比例较少，占整个频段 30%以下，符合 OLTC 正常动作过程。
