某某供电公司 110kV 某某变 GIS 特高频及超声波局部放电检测案例

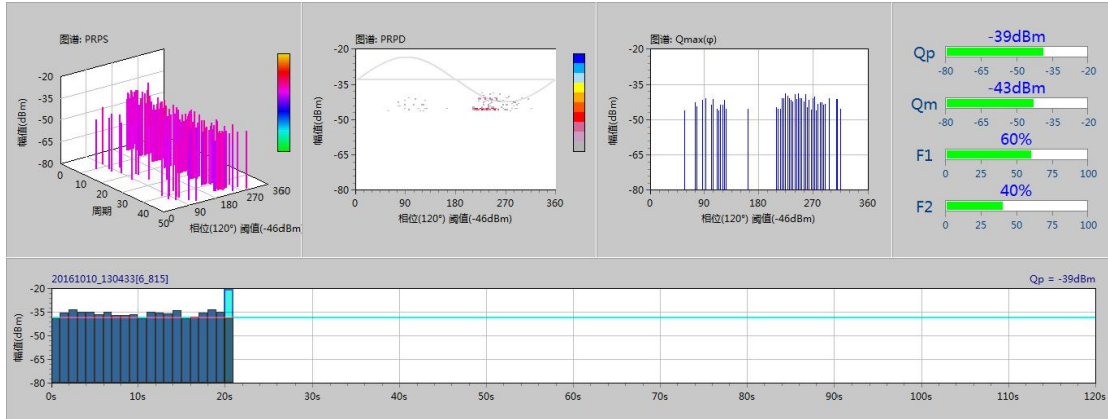
特高频检测图谱

2016 年 10 月 10 日，红相股份有限公司技术人员在某某供电公司 110kV 某某变进行 GIS 特高频及超声波局部放电检测，发现某某变 110kV 母分 100 间隔 B 相多个气室存在特高频异常信号，超声波未检测到异常，通过定位放电源位于 1002 隔离开关和母分 1006 乙接地刀闸气室，2017 年 2 月、8 月、11 月均对该信号进行复测，该信号依然存在，信号未发生明显变化，现场测试图谱如下：

分析：特高频 PRPS 和 PRPD 图谱可以看出，信号在 $0\sim 360^\circ$ 相位有两簇信号，信号在一、三象限具有一大一小两簇特征，且超声波未检测到异常，判断为绝缘性放电。

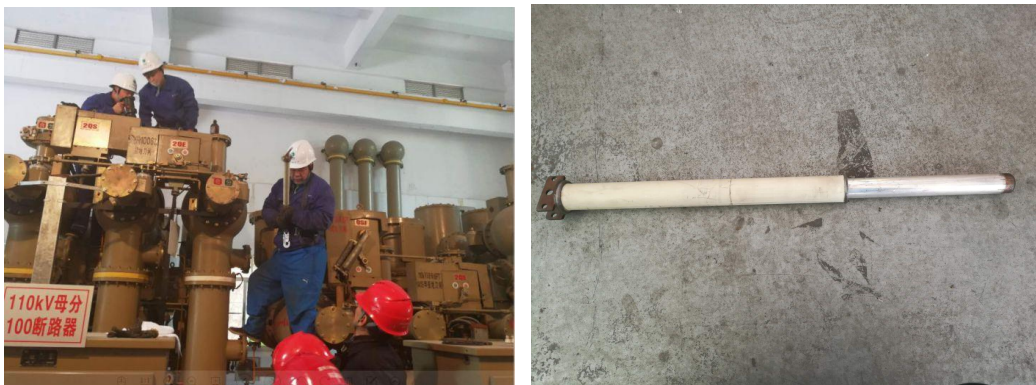
1002 刀闸现场检修照片

2018 年 2 月 8 日，对某某变 110kV 母分 100 间隔 B 相进行解体检查，对重点怀疑部位 1002 刀闸绝缘拉杆进行取出检查。现场 GIS 解体图如下：

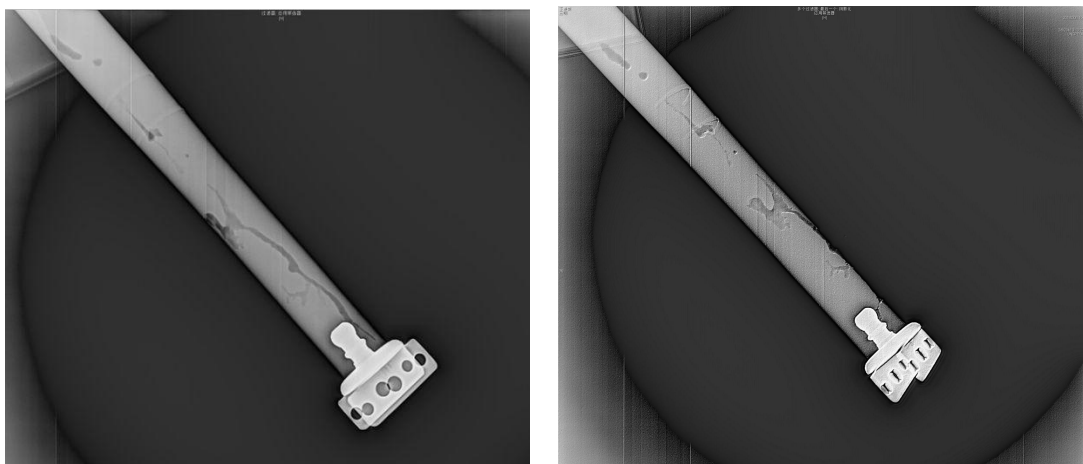
1002 刀闸绝缘拉杆 X 光检测照片

取出的 1002 刀闸绝缘拉杆外观未发现明显异常，同时对取出的 1002 刀闸绝缘拉杆经过 X 光拍摄，发现绝缘拉杆内部存在树枝状空隙及气泡，绝缘拉杆中间中心部位存在两个明显气泡，低压端自金属头开始向外表面形成较长通道，该通道位于绝缘拉杆内表层，由于厂家制造工艺不良造成拉杆内密度不均，长期在强

电场环境下运行，产生树枝状放电通道，如下图所示。
