## 220kV 某某变电站 2 号主变 110kV 侧 1026 隔离开关 C 相靠线路侧接头红外检测案例

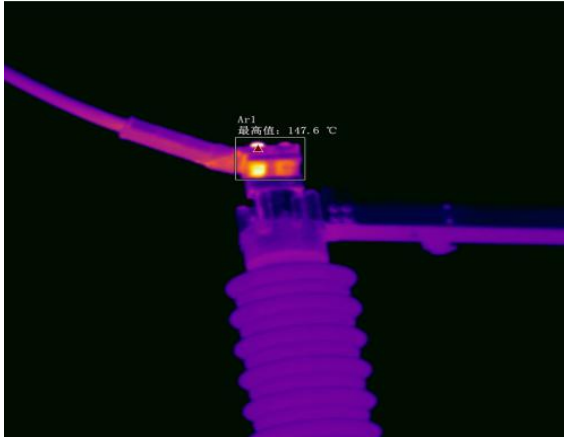
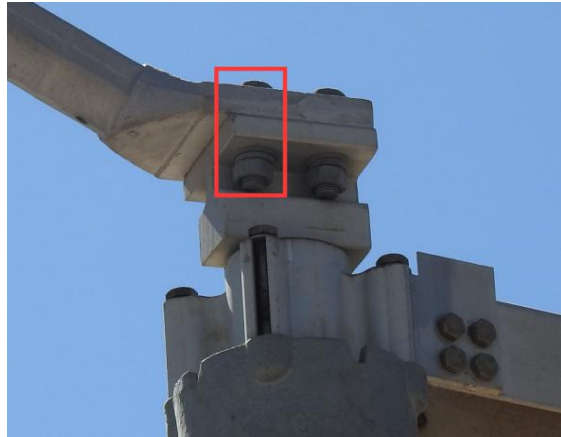
2020 年 9 月 4 日, 我司技术人员使用红外热像仪对 220kV 某某变电站全站精确测温。其中在 220kV 某某变电站 2 号主变 110kV 侧 1026 隔离开关 C 相靠线路侧接头发现异常发热, 当天测试环境温度为 17℃, 该接线板的一个螺栓发热点最高温度为 147.6℃。根据《DL/T664-2016 带电设备红外诊断应用规范》的诊断判据, 该异常发热属于紧急缺陷。

2020年9月5日,对缺陷部位进行停电检修,发现该螺栓因长度偏长卡住而无法紧固到位,两块接线板间留有明显的缝隙,且两块接线板之间积累有一定的灰尘,发热螺栓有烧伤痕迹。通过更换较短的螺栓紧固两块接线板后进行复测,无异常发热情况。

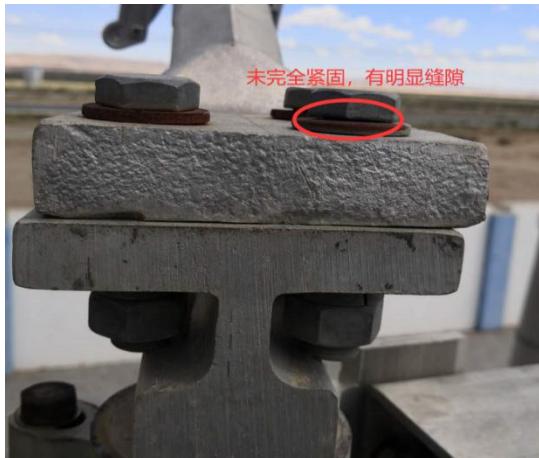
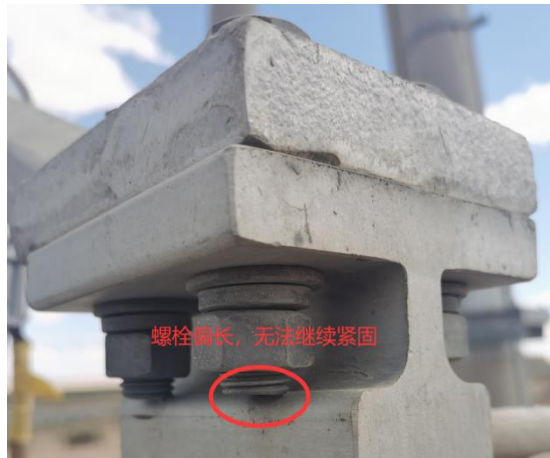
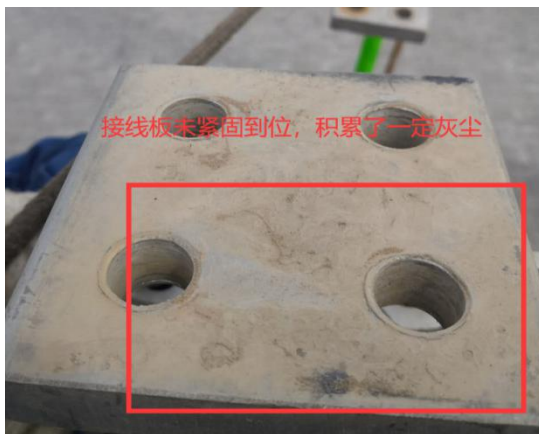
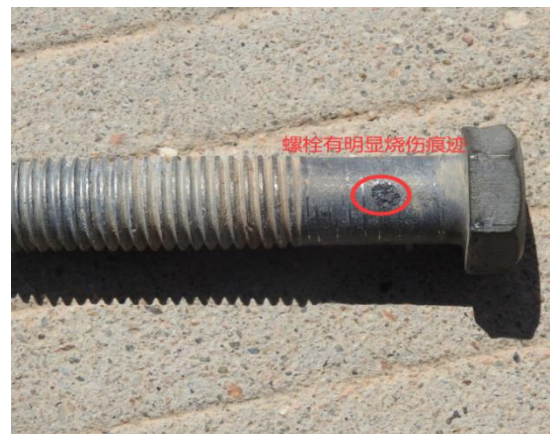
### (2) 现场检修外观状况:

项目	处理前接触电阻数值	处理后接触电阻数值	同类正常接触电阻
电阻数值	6mΩ	30μΩ	约 30μΩ
