某某电厂 220kV 某某出线间隔 GIS 设备局放检测案例

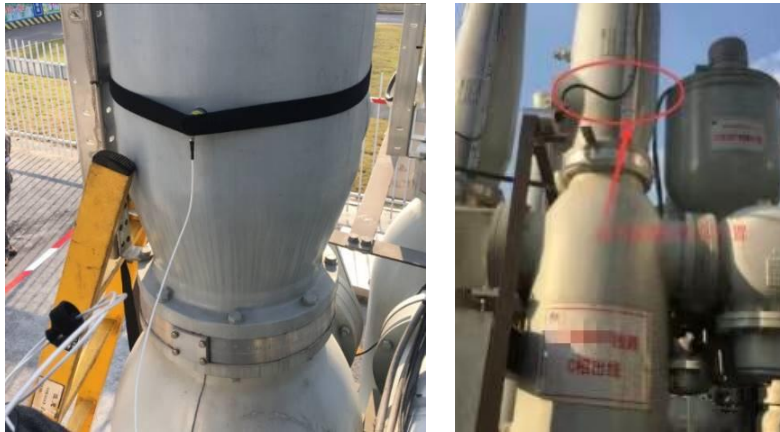
2018 年 1 月 10 日，红相股份有限公司技术人员对某某电厂 220kV GIS 某某出线间隔 GIS 设备开展局放检测，发现 C 相的避雷器气室存在异常超声波信号，且现场人耳可以听见 GIS 有异常的声响，信号主要呈 100Hz 频率相关性为主，90° 和 180° 相位分布。现场从耳机中也可以听到有放电特征的声音，信号稳定的最大幅值在 3.162mV 左右，初步判断内部存在有悬浮放电现象。相关的超声波测试图谱如下：

现场超声波测试照片及异常位置示意图

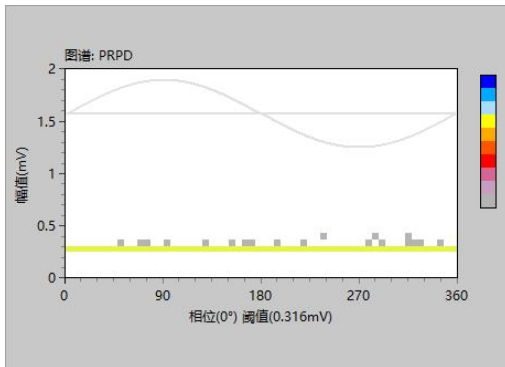
背景超声波测试图谱

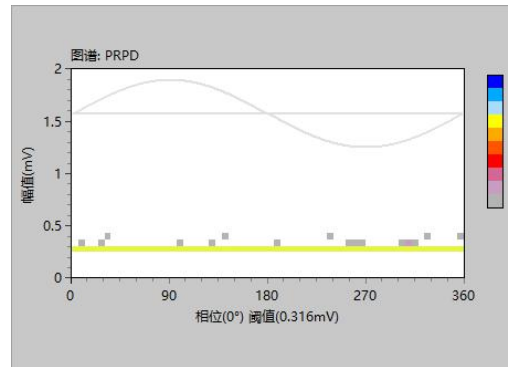
A 相避雷器气室超声波检测图谱

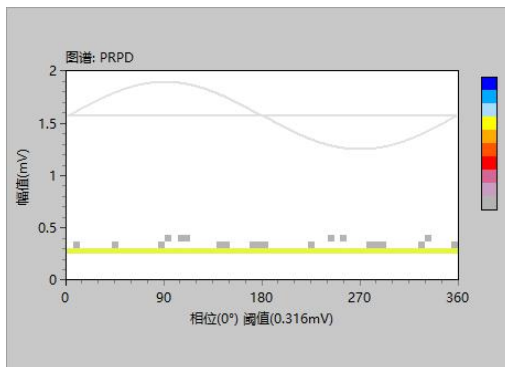
B相避雷器气室超声波检测图谱

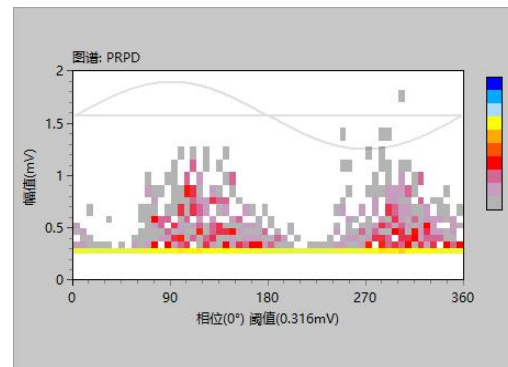
C相避雷器气室超声波检测图谱

本次发现C相存在明显异常的超声波信号，100Hz相关性明显，初步判断内部存在悬浮放电现象。根据GIS结构判断可能内部有相关的松动和导体接触不良现象。

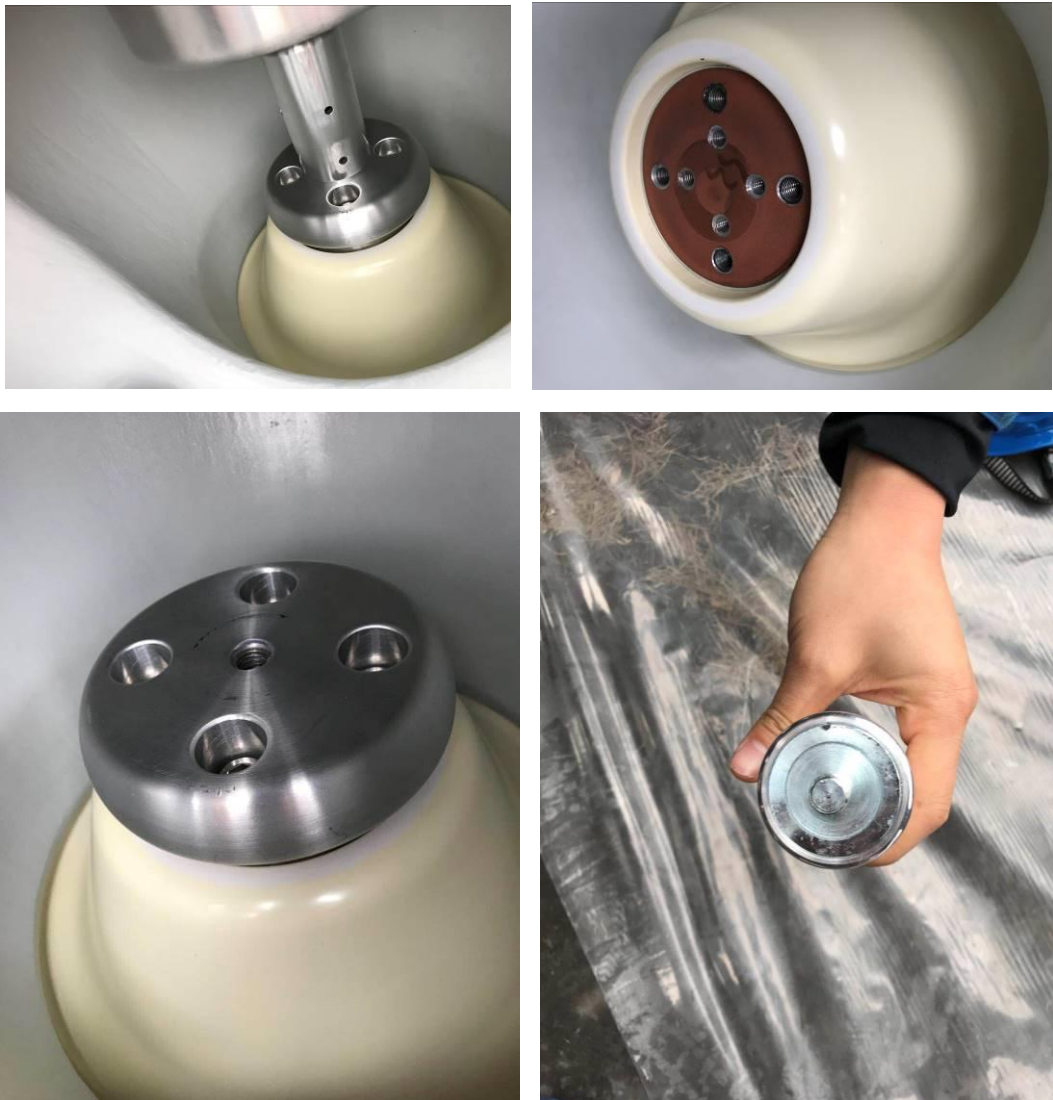
2018年1月22日，某某电厂某某2U71出线间隔GIS进行了停电检修，根据现场检修情况发现为内部导电杆连接有松动现象，存在接触不良，导致异常声响，现场检修照片如下：

现场检修照片
